久宝寺寺内町遺跡第1次発掘調査

平成11年2月14日(日)現地説明会資料
財団法人 八尾市文化財調査研究会
調査担当 岡田 清一

1. 調査地 八尾市久宝寺3丁目269-1他
2. 調査事業名 「(仮称)まちなみセンター」建設に伴う発掘調査
3. 調査期間 平成10年10月26日～現在調査中
4. 調査面積 約460㎡

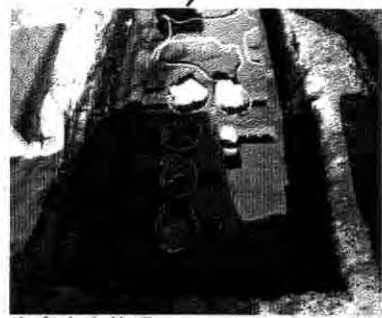
大壺出土状況

大甕6個体が南北に2列並んで埋められたままの状態で見つかりました(埋甕遺構)。上半部は破壊されていました。大甕は備前焼で、最大のもは口径約0.8m・高さ約1.0mを測ります。

第2区の第1調査面で見つかった埋甕遺構は、甕は貯蔵用に使われるという性格から当調査地周辺にも油屋や紺屋(染物屋)などの大甕を用いる商家があった可能性があります。また、第3区で見つかった落込み状遺構はごみ捨て場であったと考えられるほかに、供養塔や墓標と思われる石塔が見つかることから、近隣または下層において寺域が存在したとも考えられます。

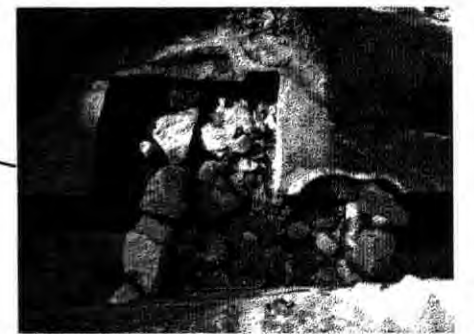
石組み水路

調査区の北西部で北から南西方向に伸びる木樋を、南部では石組み溝を見つけました。木樋は径0.5m前後・長さ2.3m前後を測る丸太材を断面U字形にくりぬいたものです。石組み溝については、幅1.7m・深さ0.5m前後で、方位的には現在の町割り区画よりややずれています。木樋および石組み溝が埋まった土層内からは安土桃山時代(16世紀後半)ごろの土師器皿の破片が数点見つかりました。

第2調査面では天正五年(1577)に久宝寺寺内町が攻められた『石山合戦』当時の焼土層を見つけることが出来ました。なかでも16世紀後半の建物の柱穴や水路(石組み溝)の方位が17世紀以降の絵図や現在の町割と若干ずれていたことが確認出来ました。
