澁川廃寺

現地説明会資料

2002年6月22日
財団法人八尾市文化財調査研究会

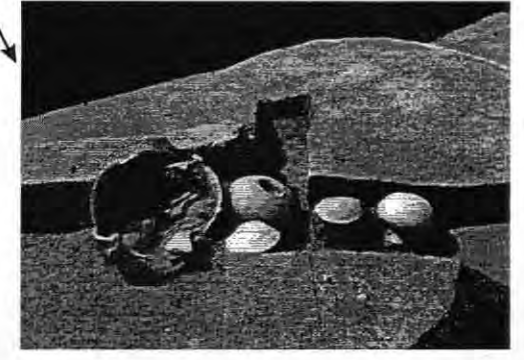
土器群

第1次調査の時、土壘状遺構の中から須恵器の壺など6点が、真っ直ぐに並んだ状態で見つかっています。飛鳥時代のもので、地鎮のために意識的に埋められたものと考えられます。
